令和5年度 通学路等合同点検状況

取りまとめ：西原町教育委員会

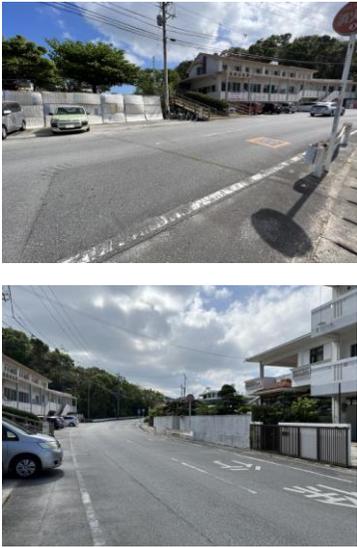
| 学校名 | 危険箇所（学校自主点検による抽出） | | 現場写真 | 合同点検における確認事項 | 対策状況 (令和6年3月HP公表時点) |
|---|---|---|---|--|--|
| 西原小学校① | 我謝公民館近くの道路 (町道我謝・小波津線) | <ul style="list-style-type: none"> ・道幅が狭く車の通りも多いため、安心して渡れる横断歩道が欲しい。 (学校での対策) ・地域やPTAによる立証活動を行っている。 | | <ul style="list-style-type: none"> ・我謝公民館前に歩行者横断指導線の設置を検討。 | R6設置に向け調整中 |

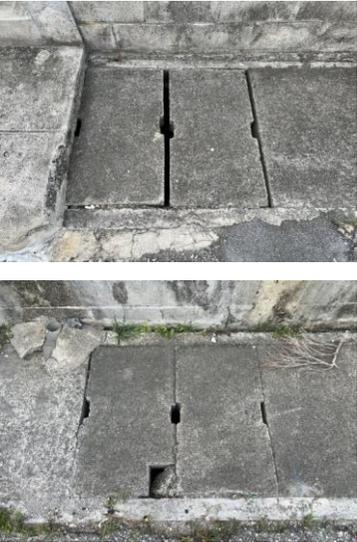
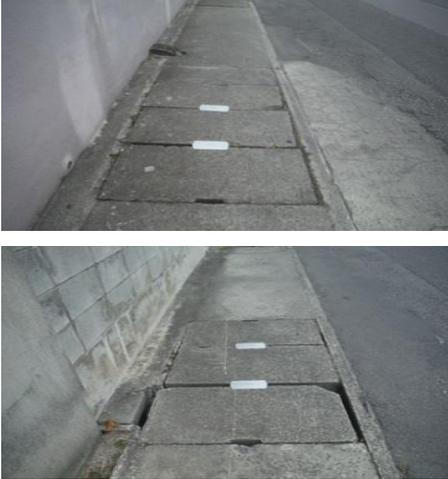
| 学校名 | 危険箇所（学校自主点検による抽出） | | 現場写真 | 合同点検における確認事項 | 対策状況 (令和6年3月HP公表時点) |
|---|---|---|---|--|--|
| 西原小学校② | 与那城公園からJA前の道 (与那城249前通り) | <ul style="list-style-type: none"> ・側溝のふたに隙間があり危険。 | | <ul style="list-style-type: none"> ・側溝のふたの隙間については、穴塞ぎカバー等で埋め合わせを検討する。 | <p>一部対応済み</p> |

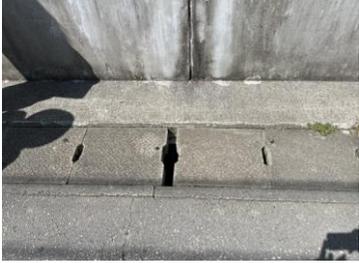
| 学校名 | 危険箇所（学校自主点検による抽出） | | 現場写真 | 合同点検における確認事項 | 対策状況 (令和6年3月HP公表時点) |
|---|---|---|--|---|---|
| 西原小学校③ | タコスヤロウからの抜け道 (与那城315-1付近) | ・排水溝のコンクリート蓋が隙間があり危険。 | | ・側溝のふたの隙間については、穴塞ぎカバー等で埋め合わせを検討する。 | R 6 対策実施予定 |

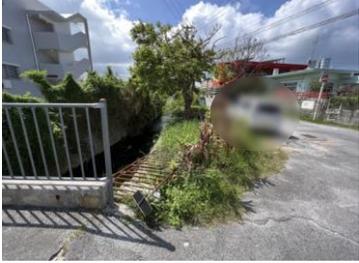
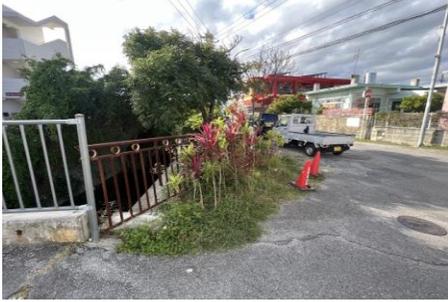
| 学校名 | 危険箇所（学校自主点検による抽出） | | 現場写真 | 合同点検における確認事項 | 対策状況 (令和6年3月HP公表時点) |
|---|---|---|--|---|---|
| 西原小学校④ | 町立図書館裏の兼久川沿い (町道与那城4号線) | ・フェンスがなく子供達が自由に入れるため危険。 | | ・道路沿いにポストコーン等の設置を検討する。 | 後日、現場確認を行ったところ柵が修繕されていたため、対策不要と判断。付近に地面から石が飛び出ている箇所があり、児童がつまづく危険性があるためカラーコーンを設置した。 |

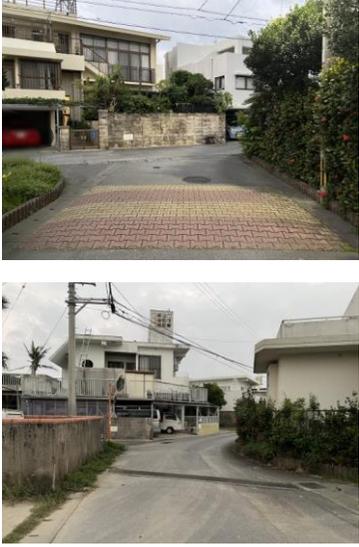
| 学校名 | 危険箇所（学校自主点検による抽出） | | 現場写真 | 合同点検における確認事項 | 対策状況 (令和6年3月HP公表時点) |
|---|---|--|---|---|---|
| 西原小学校⑤ | 平園ハイツ地区内 | <ul style="list-style-type: none"> ・交通量がとても多く、道が狭いため、対向車や子供の存在に気づきづらい。 | | <ul style="list-style-type: none"> ・自治会へ安全面での注意喚起を行っていくよう依頼し、学校でも安全指導を行っていく。 | 自治会へ対し協力依頼済み |

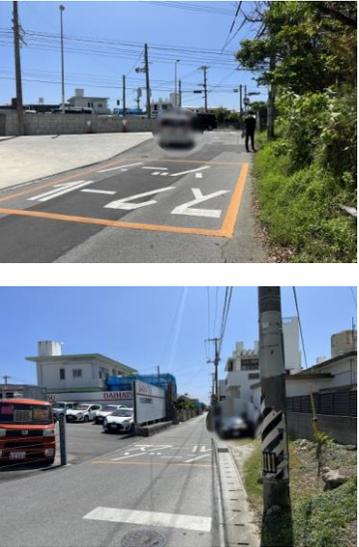
| 学校名 | 危険箇所（学校自主点検による抽出） | | 現場写真 | 合同点検における確認事項 | 対策状況 (令和6年3月HP公表時点) |
|---|---|--|---|---|---|
| 西原東小学校① | 国道329号線掛保久信号機 (掛保久42-3付近) | <ul style="list-style-type: none"> ・交通量多く、ガードレール設置の声あり (学校対策) ・親子安全点検実施 ・校区内安全マップ作成 ・学年・学級で安全指導 | | <ul style="list-style-type: none"> ・道幅が狭くガードレールの設置対応が難しいため、路面標示を引く等の対応を検討。 | 引き続き学校で安全指導を行っていく |

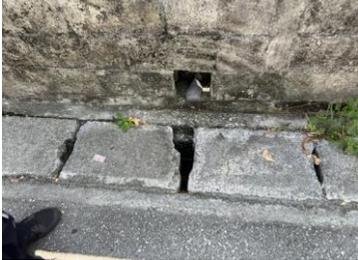
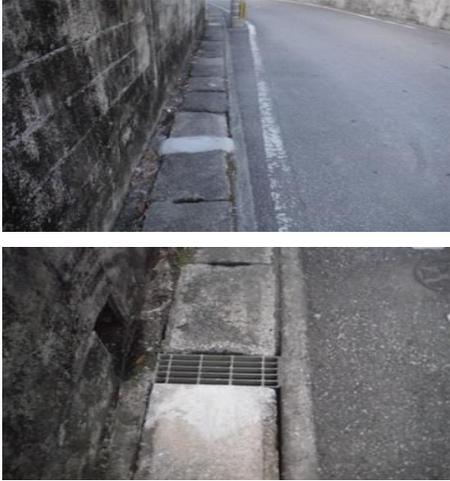
| 学校名 | 危険箇所（学校自主点検による抽出） | | 現場写真 | 合同点検における確認事項 | 対策状況 (令和6年3月HP公表時点) |
|---|---|--|--|--|---|
| 西原東小学校② | ファミリーマート沿いの道路 (小橋川88-7付近) | <ul style="list-style-type: none"> ・歩道無く狭い道路。側溝のふたの間隔が大きく隙間あり。車に気と取られて足が、その隙間に落ちないか心配。 (学校対策) ・親子安全点検実施 ・校区内安全マップ作成 ・学年・学級で安全指導 | | <ul style="list-style-type: none"> ・側溝のふたの隙間については、コンクリートでの埋め合わせを検討する。 | <p>対応済み</p> |

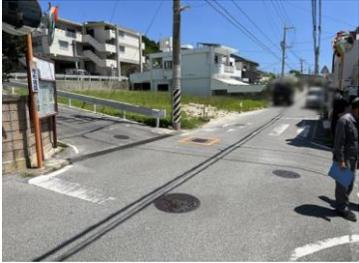
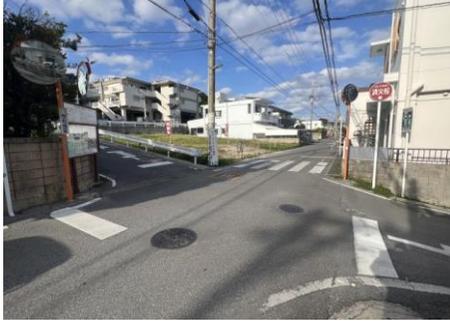
| 学校名 | 危険箇所（学校自主点検による抽出） | | 現場写真 | 合同点検における確認事項 | 対策状況 (令和6年3月HP公表時点) |
|---|---|--|--|--|---|
| 西原東小学校③ | 小橋川公民館前の道路 (町道内間・小橋川線) | <ul style="list-style-type: none"> ・横断歩道・停止線が薄くなっている。 (学校対策) ・親子安全点検実施 ・校区内安全マップ作成 ・学年・学級で安全指導 | | <ul style="list-style-type: none"> 横断歩道・停止線の引き直しを検討する。 | <p>対応済み</p> |

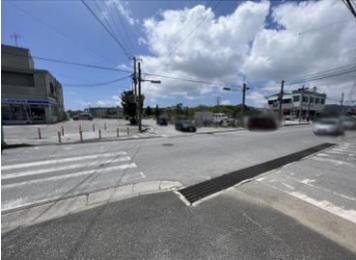
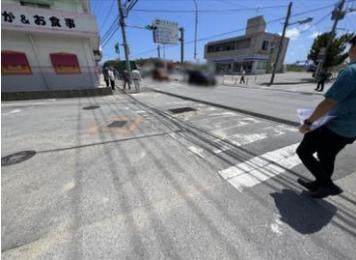
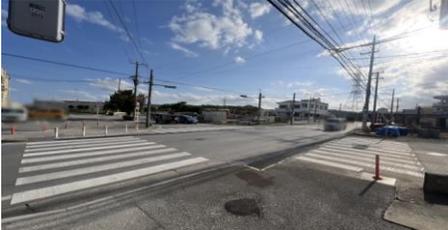
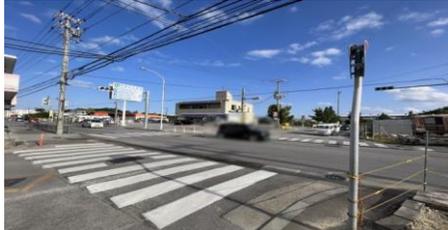
| 学校名 | 危険箇所（学校自主点検による抽出） | | 現場写真 | 合同点検における確認事項 | 対策状況 (令和6年3月HP公表時点) |
|---|---|--|--|--|---|
| 西原東小学校④ | ローソン津花波店前十字路の横断歩道 (県道38号浦添西原線) | <ul style="list-style-type: none"> ・横断歩道・停止線が薄くなっている。 (学校対策) <ul style="list-style-type: none"> ・親子安全点検実施 ・校区内安全マップ作成 ・学年・学級で安全指導 | | <ul style="list-style-type: none"> ・横断歩道・停止線の引き直しを検討する。 | <p style="text-align: center;">対応済み</p> |

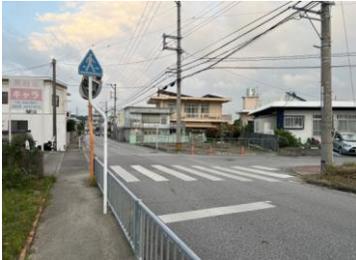
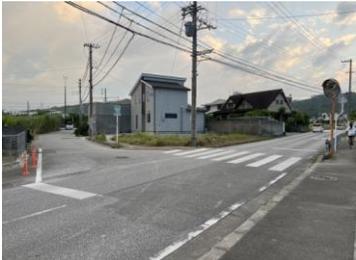
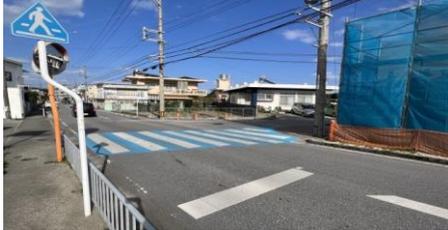
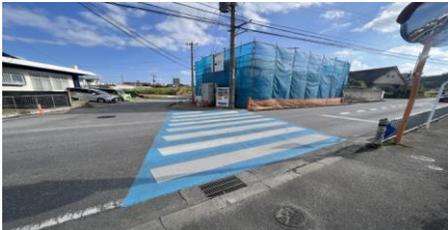
| 学校名 | 危険箇所（学校自主点検による抽出） | | 現場写真 | 合同点検における確認事項 | 対策状況 (令和6年3月HP公表時点) |
|---|---|--|--|--|---|
| 西原南小学校① | 美容室キャラ前 (小波津179-1付近) | <ul style="list-style-type: none"> ・信号がなく車幅が狭い、交通量が多くて危険。(児童の登校時間中に車同士の事故もあった) (学校対策) <ul style="list-style-type: none"> ・地域の方、保護者による立哨 ・児童への安全指導 | | <ul style="list-style-type: none"> ・交通量は比較的多いが、児童の利用数が相当ないと信号機設置の検討が難しい。引き続き立哨を行い、学校でも安全指導を行っていく。 | <ul style="list-style-type: none"> ・横断歩道を強調修正済み ・引き続き学校で安全指導を行っていく |

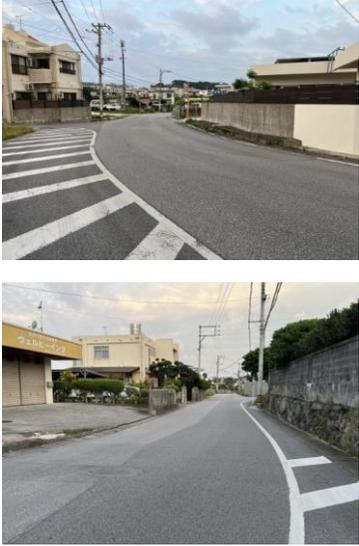
| 学校名 | 危険箇所（学校自主点検による抽出） | | 現場写真 | 合同点検における確認事項 | 対策状況 (令和6年3月HP公表時点) |
|---|---|---|---|--|--|
| 西原南小学校② | 南小から小波津に抜けるバス通り (桃原42付近) | <ul style="list-style-type: none"> ・路線バスが通る道になっているが、歩道がなく危険。 (学校対策) ・交差点へ横断歩道ののぼりを設置した | | <ul style="list-style-type: none"> ・路面標示を引くと道幅が狭まりバスが通りづらくなったり、どうしても線を踏むことになり効果が見込めないため路面標示の検討が難しい。 ・学校での安全指導を行っていく。 | 引き続き学校で安全指導を行っていく |

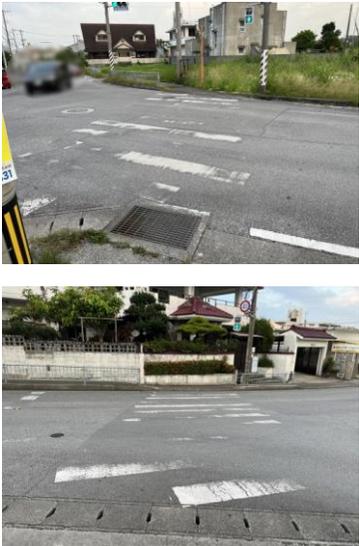
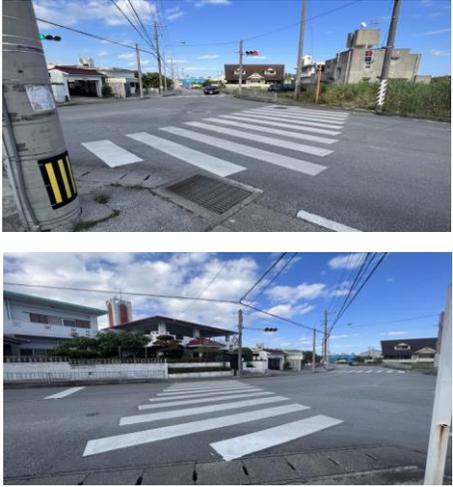
| 学校名 | 危険箇所（学校自主点検による抽出） | | 現場写真 | 合同点検における確認事項 | 対策状況 (令和6年3月HP公表時点) |
|---|---|---|---|--|--|
| 西原南小学校③ | 呉屋ストア前三叉路 (小波津388付近) | <ul style="list-style-type: none"> ・信号機はあるが、横断歩道・車両の停止線も薄くなっている。 (学校対策) ・PTAによる立証 | | <ul style="list-style-type: none"> ・横断歩道・停止線の引き直しを検討する。 | <p>対応済み</p> |

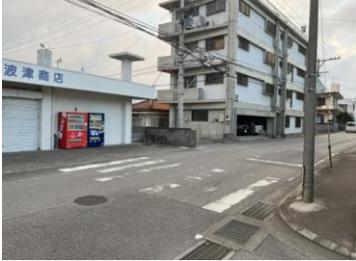
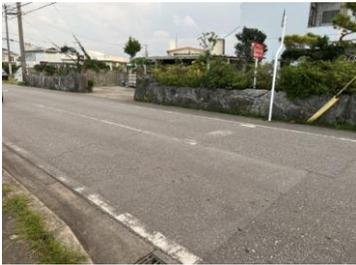
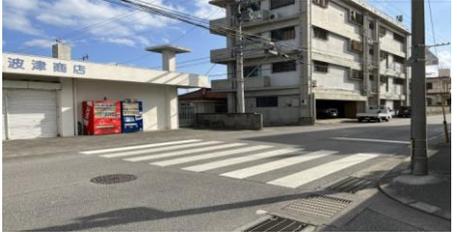
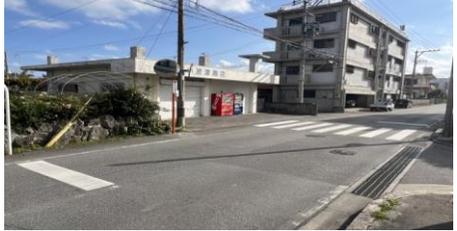
| 学校名 | 危険箇所（学校自主点検による抽出） | | 現場写真 | 合同点検における確認事項 | 対策状況 (令和6年3月HP公表時点) |
|---|---|--|--|---|---|
| 西原南小学校④ | 小波津商店前 (小波津446付近) | <ul style="list-style-type: none"> 横断歩道はあるが、信号機がなく危険。 (学校対策) <ul style="list-style-type: none"> PTAによる立哨 児童へ飛び出しをしないように安全指導 | | <ul style="list-style-type: none"> 横断歩道・停止線が消えかかっていたので、引き直しを検討する。 交通量は比較的多いが、児童の利用数が相当ないと信号機設置の検討が難しい。引き続き立哨を行い、学校でも安全指導を行っていく。 | <p>対応済み</p> <ul style="list-style-type: none"> 引き続き学校で安全指導を行っていく |

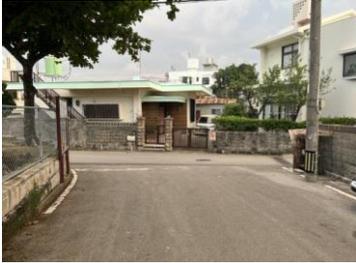
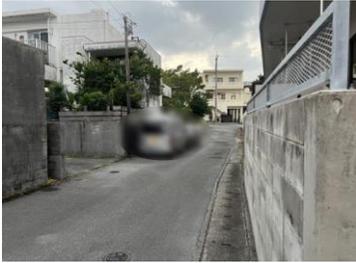
| 学校名 | 危険箇所（学校自主点検による抽出） | | 現場写真 | 合同点検における確認事項 | 対策状況 (令和6年3月HP公表時点) |
|---|---|--|--|---|---|
| 西原南小学校⑤ | 小波津自治会周辺 | <ul style="list-style-type: none"> 道幅が狭く、見通しが悪い。路上駐車も多く危険である。 (学校対策) <ul style="list-style-type: none"> 児童への安全指導 | | <ul style="list-style-type: none"> 自治会へ安全面での注意喚起を行っていくよう依頼し、引き続き学校でも安全指導を行っていく。 | <ul style="list-style-type: none"> 自治会へ対し協力依頼済み 引き続き学校でも安全指導を行っていく |

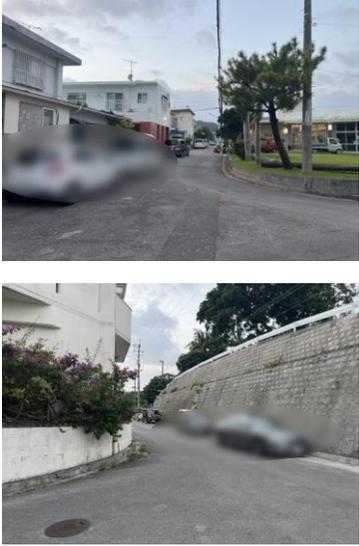
| 学校名 | 危険箇所（学校自主点検による抽出） | | 現場写真 | 合同点検における確認事項 | 対策状況 (令和6年3月HP公表時点) |
|---|---|---|---|---|--|
| 西原南小学校⑥ | 小波津団地地区内 | <ul style="list-style-type: none"> ・道幅が狭く、見通しが悪い。路上駐車も多く危険である。 (学校対策) <ul style="list-style-type: none"> ・児童への安全指導 | | <ul style="list-style-type: none"> ・自治会へ安全面での注意喚起を行っていくよう依頼し、引き続き学校でも安全指導を行っていく。 | <ul style="list-style-type: none"> ・自治会より住民へ協力依頼済み ・引き続き学校でも安全指導を行っていく |

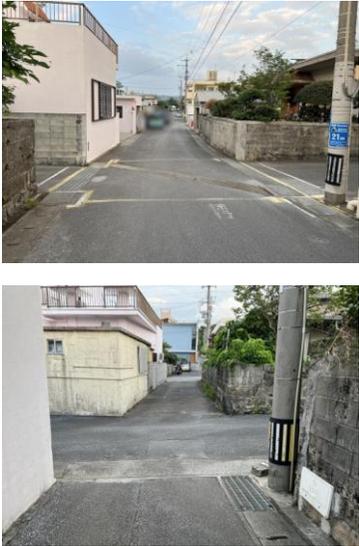
| 学校名 | 危険箇所（学校自主点検による抽出） | | 現場写真 | 合同点検における確認事項 | 対策状況 (令和6年3月HP公表時点) |
|---|---|---|---|---|--|
| 西原南小学校⑦ | 安室地区内 | <ul style="list-style-type: none"> ・見通しが悪く、道幅も狭い。 (学校対策) <ul style="list-style-type: none"> ・児童への安全指導 | | <ul style="list-style-type: none"> ・自治会へ安全面での注意喚起を行っていくよう依頼し、引き続き学校でも安全指導を行っていく。 | 自治会へ対し協力依頼済み |
