令和6年度 通学路等合同点検状況

取りまとめ：西原町教育委員会

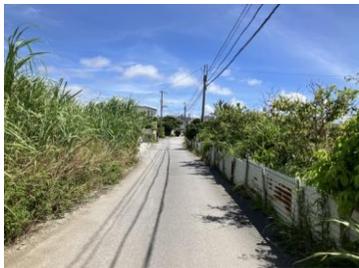
学校名	危険箇所（学校自主点検による抽出）		現場写真	合同点検における確認事項	対策状況 (令和7年3月HP公表時点)
	場所	状況			
西原小学校①	329沿いEneJetサービスステーション横から入って、農協西原支店倉庫に抜ける町道	歩道がなく道幅が狭いうえ車も多い

<ul style="list-style-type: none"> ・道幅が狭い部分が路側帯もない状況にある。路面標示による速度抑制策ができるか意見があった。対応については検討する（町土木課） ・スピード落とす看板が薄くなっているため、取替えができるか検討する。（町環境安全課） ・学校については引き続き安全指導を行っていく。 	<ul style="list-style-type: none"> ・グリーンベルトの設置を検討中（町土木課） ・スピード抑制看板の設置済み（町環境安全課）

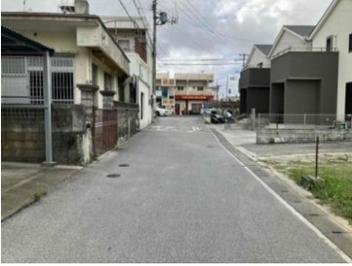
西原小学校②	329沿いタコスヤロウから反対の町道に入り、コープの倉庫へと抜ける道	歩道がなく道幅が狭いうえ車も多い。

<ul style="list-style-type: none"> ・道幅が狭い部分が路側帯もない状況にある。路面標示による速度抑制策ができるか意見があった。対応については検討する（町土木課） ・スピード落とす看板が薄くなっているため、取替えができるか検討する。（町環境安全課） ・学校については引き続き安全指導を行っていく。 	<ul style="list-style-type: none"> ・グリーンベルトの設置を検討中（町土木課） ・スピード抑制看板設置済み。（町環境安全課）

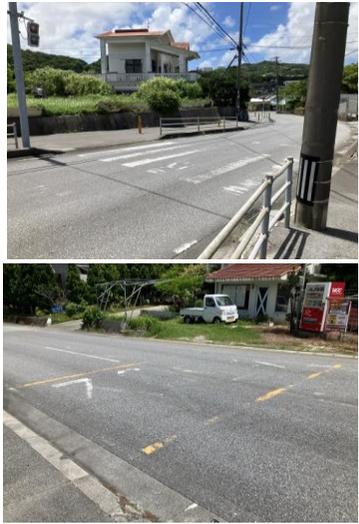
学校名	危険箇所（学校自主点検による抽出）		現場写真	合同点検における確認事項	対策状況 (令和7年3月HP公表時点)
	場所	状況			
西原南小学校①	西原南小学校正面にある、安室三又路横断歩道	横断歩道がかすれて見えにくくなっており、危険

<ul style="list-style-type: none"> 横断歩道等の引き直しができるのか、関係機関対応を検討する。(対策会議にて) 	<ul style="list-style-type: none"> 浦添警察署から公安委員会に横断歩道の塗りなおしを要望済、令和7年度以降対応予定。
西原南小学校②	西原町字安室桃原にある川	<ul style="list-style-type: none"> 集落にある川のフェンスがなく、川に降りれる状態となっており危険。地域からの声も届いている。

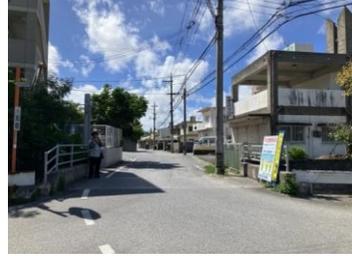
<ul style="list-style-type: none"> 横断歩道の引き直しができるのか、関係機関検討する。（対策会議にて） 	<ul style="list-style-type: none"> 浦添警察署から公安委員会に横断歩道の塗りなおしを要望済、令和7年度以降対応予定。
西原東小学校②	小橋川区と内間区を通り抜ける道	<ul style="list-style-type: none"> 通り抜ける車両が多く、スピードが速い。本校の通学路でもあるので対応をお願いしたい。 注意喚起の看板もなく、スピードを抑制する措置ができないか。

<ul style="list-style-type: none"> 令和5年度にも点検しており、その際には途中の交差点の色を塗り直して車両のスピードを抑制する措置をおこなっているが、スクールゾーンが薄く車両から見えなくなっているため、塗り直しができるかを検討する。（町土木課） 	<ul style="list-style-type: none"> 次年度以降他箇所との対策状況を踏まえながら、対応について検討していく。（町土木課） 学校としては引き続き安全指導を徹底する。（町教育委員会）

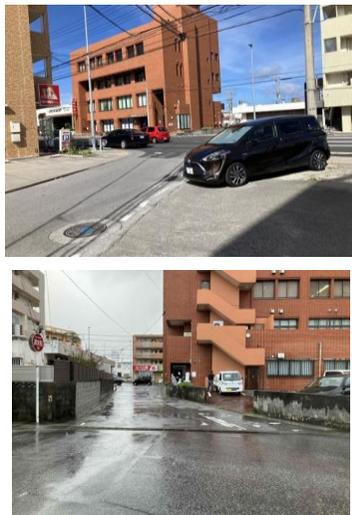
学校名	危険箇所（学校自主点検による抽出）		現場写真	合同点検における確認事項	対策状況 (令和7年3月HP公表時点)
	場所	状況			
西原東小学校③	琉球銀行西原支店横側の通路入口及び、国道向かい側の通路入口	見通しが悪く、急に飛び出す車両もあり横断が危険。

<p>・スクールゾーンが見えにくくなっているため対策し、自動車運転手側からもスピードが抑制できるよう措置をとる。（町土木課）</p>	<p>・グリーンベルトと歩行者横断指導線に対応済み。（町土木課）</p>

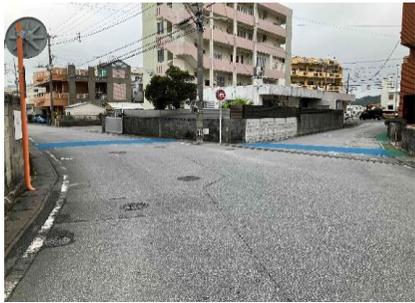
西原東小学校④	琉球銀行西原支店裏から工業団地に向かう道	・交通量が多く、道路横断時に注意する必要がある。

<p>・スクールゾーンが見えにくくなっているため対策し、自動車運転手側からもスピードが抑制できるよう措置をとる。（町土木課）</p>	<p>・次年度以降他箇所との対策状況を踏まえながら、対応について検討していく。（町土木課）</p> <p>・学校としては引き続き安全指導を徹底する。（町教育委員会）</p>
