令和6年度 通学路等合同点検状況

取りまとめ：西原町教育委員会

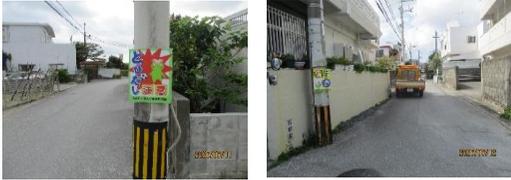
西原小学校②	329沿いタコスヤロウから反対の町道に入り、コープの倉庫へと抜ける道	歩道がなく道幅が狭いうえ車も多い。

<ul style="list-style-type: none"> ・道幅が狭い部分が路側帯もない状況にある。路面標示による速度抑制策ができるか意見があった。対応については検討する（町土木課） ・スピード落とす看板が薄くなっているため、取替えができるか検討する。（町環境安全課） ・学校については引き続き安全指導を行っていく。 	<ul style="list-style-type: none"> ・グリーンベルトの設置を検討中（町土木課） ・スピード抑制看板設置済み。（町環境安全課）
